## Fahrzeugbewertung Vespa

**S1603144T**

**KFZ EXPERT**  
Sachverständigenbüro  
für Fahrzeugtechnik

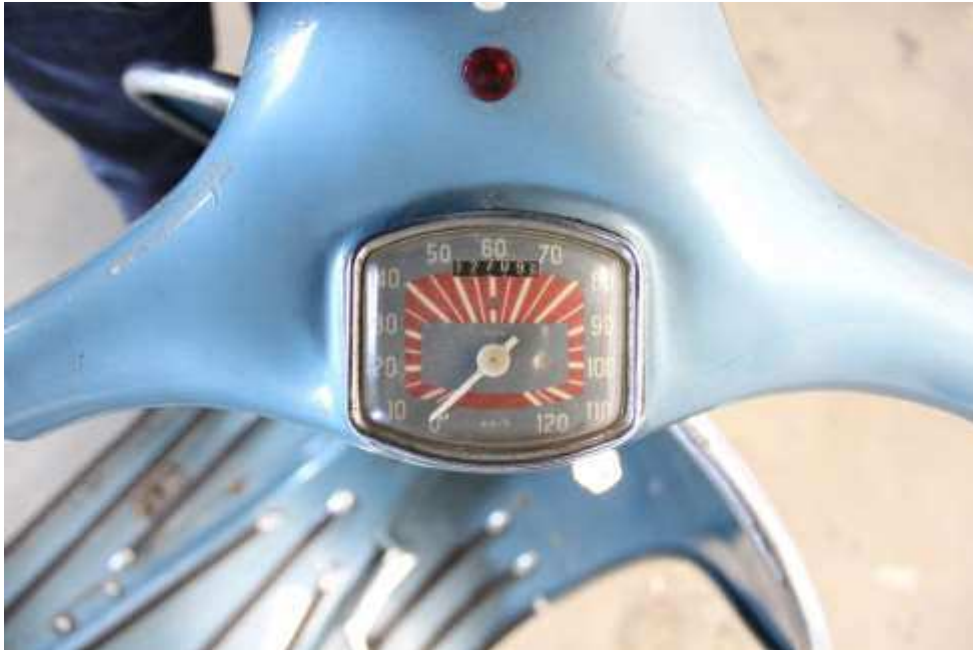
Bild Nr. 009

Original Tachometer, Laufleistung 12709 km

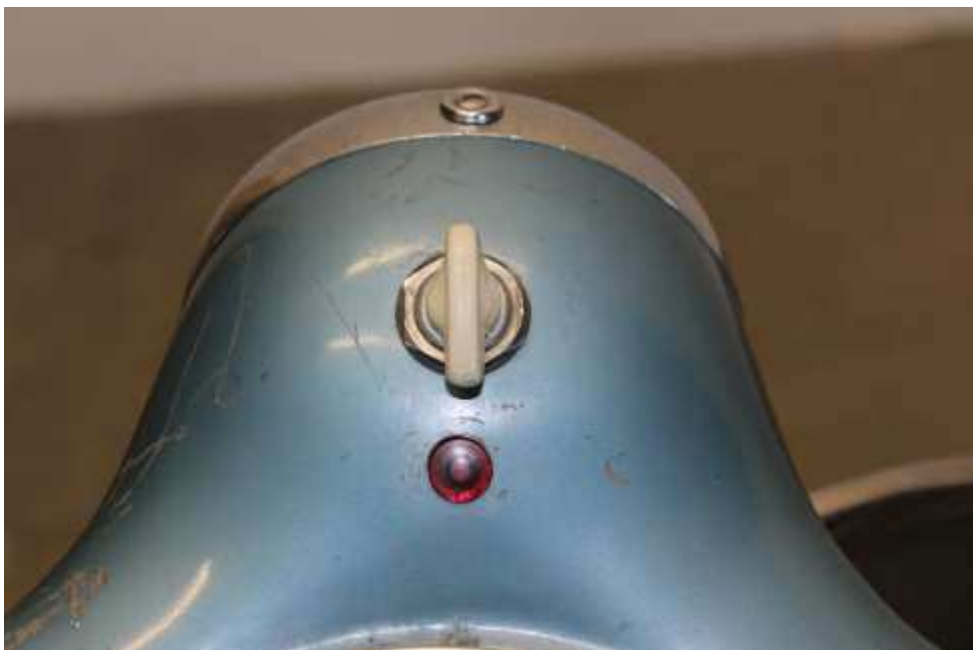
Bild Nr. 010

Original Zündschalter mit Zündschlüssel

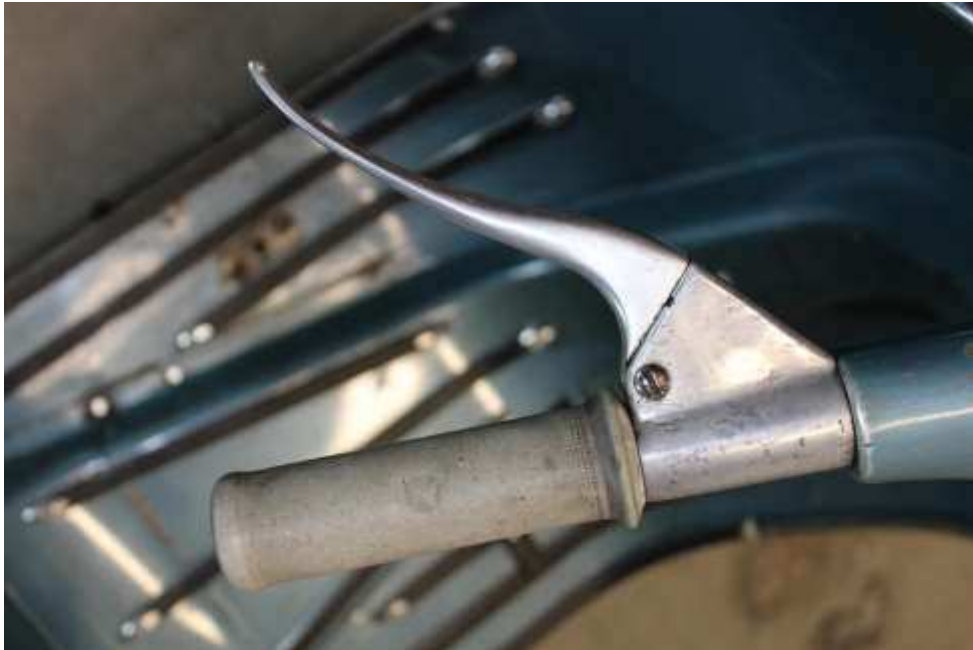
Bild Nr. 011

Original Armatur l.

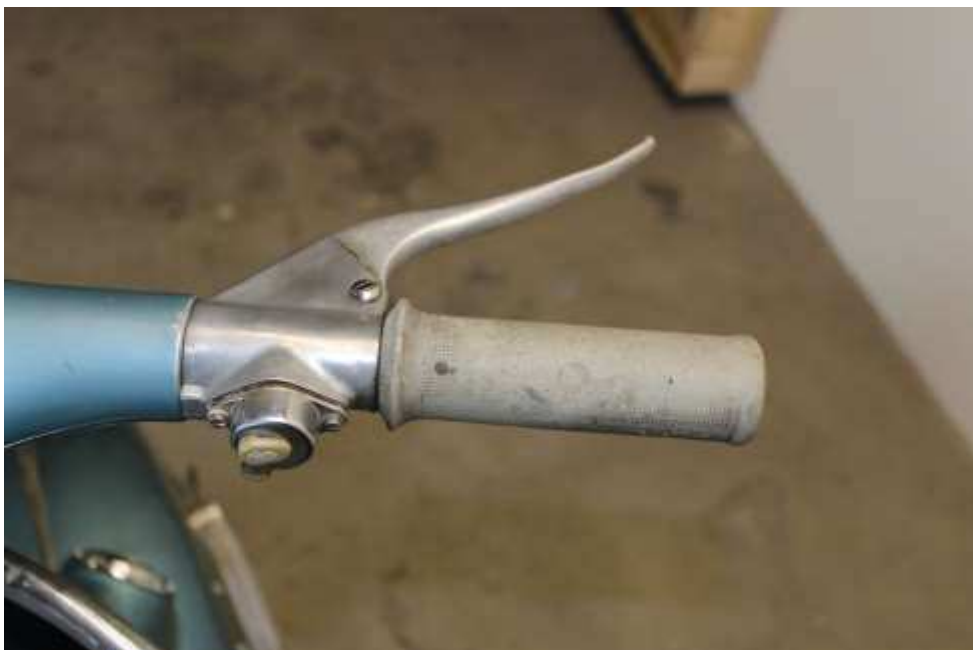
Bild Nr. 012

Original Armatur r. mit originalem Licht- u.Hupenschalter

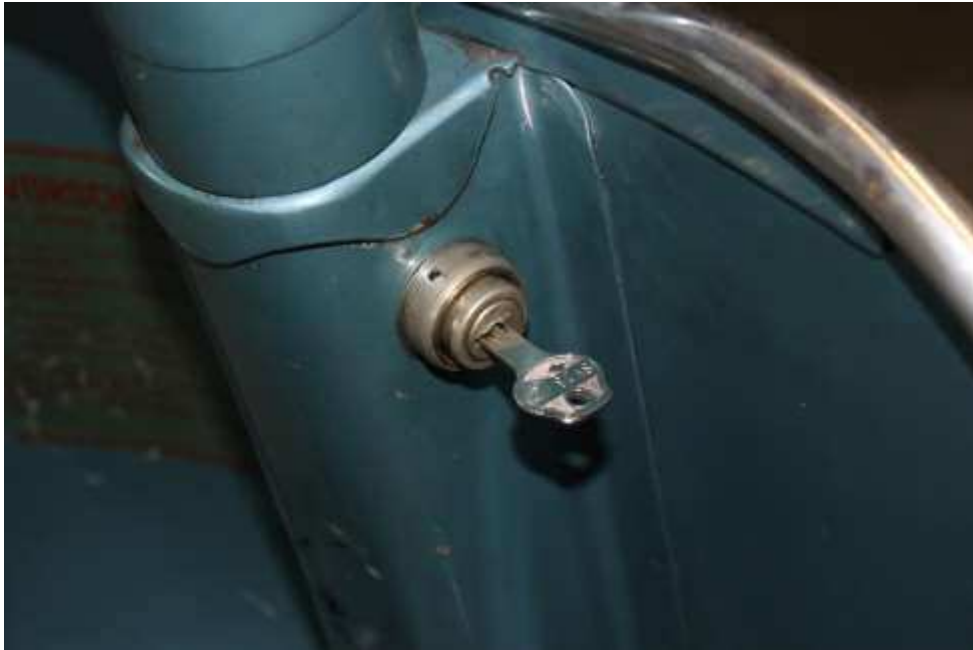
Bild Nr. 013

Original Lenkschloß mit neuem Schlüssel

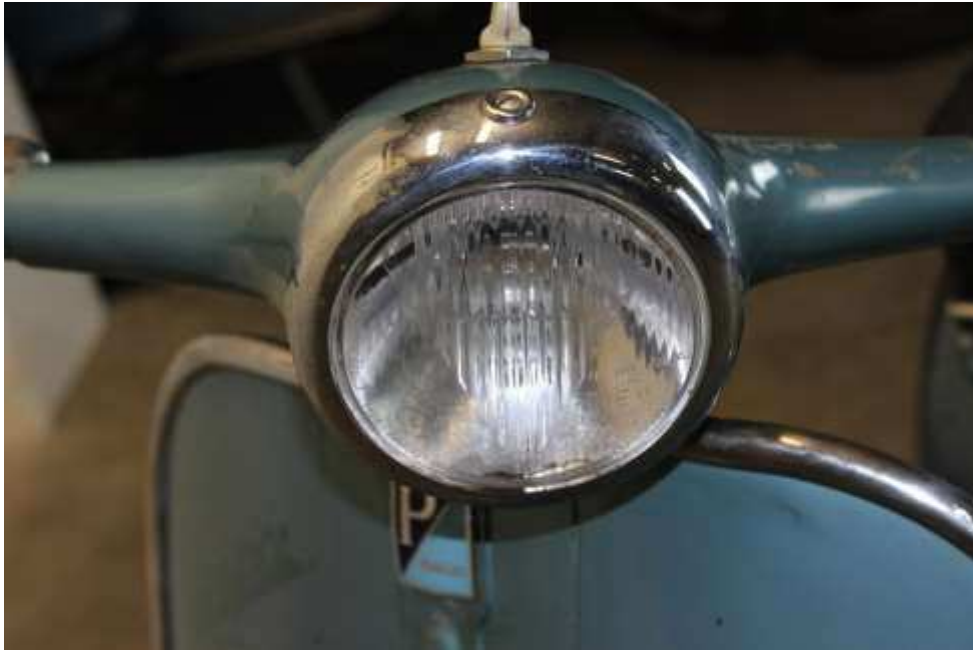
Bild Nr. 015

Der Scheinwerfer entsprach der Originalausführung. An der Streuscheibe war keine Beschädigung feststellbar. Der Reflektor war korrosionsfrei.

Original Scheinwerfer

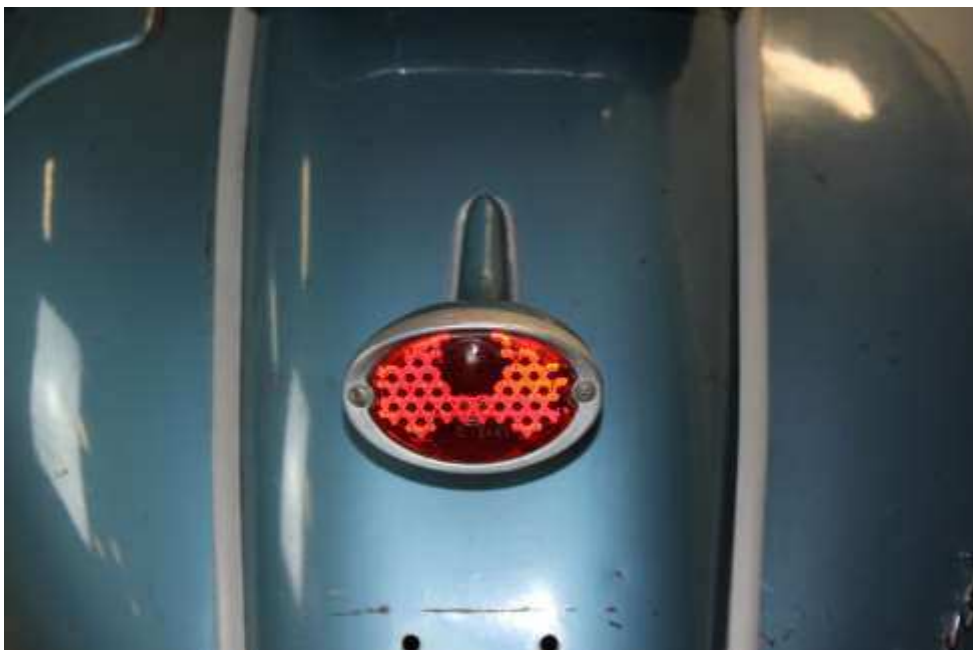
Bild Nr. 016

Das Rücklicht entsprach der Originalausführung und wies keine Beschädigungen auf.

Original Schwanenhals-Rücklicht

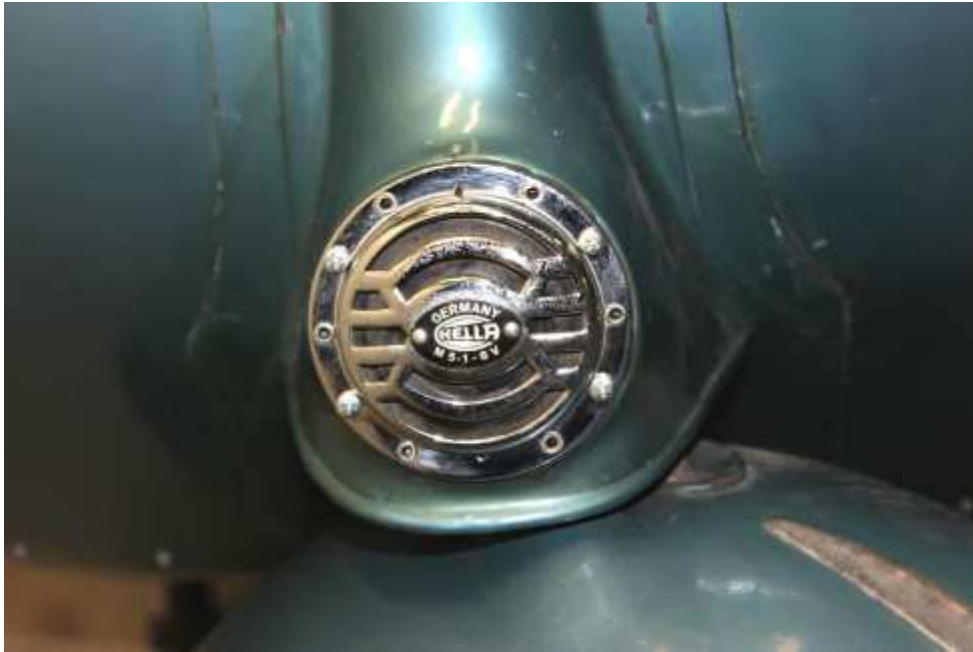
Bild Nr. 017

Original Hella Hupe

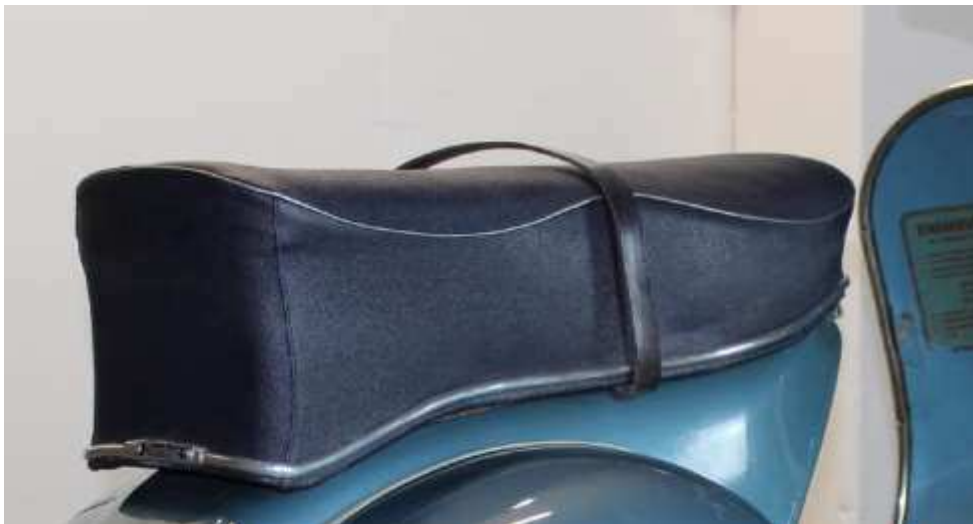
Bild Nr. 018

Die Sitzbank (Denfeld) entsprach der Originalausführung einer Vespa 150 Touring. Der Sitzbankbezug war erneuert worden. Der Bezug, das Gestell sowie die Verriegelungsbetätigung wiesen keine Beschädigungen auf und waren in einem guten Zustand.

Original Denfeld Sitzbank

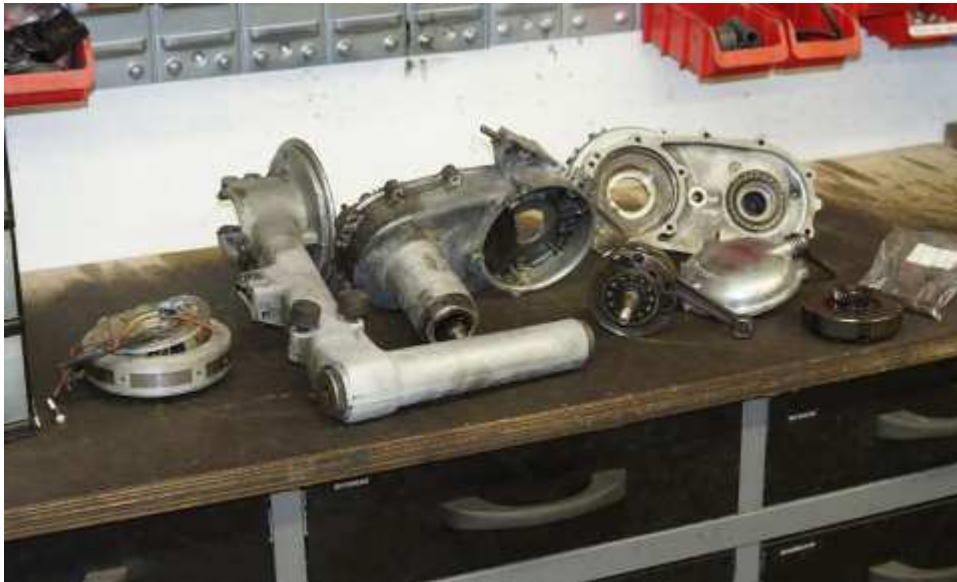
Bild Nr. 019

Motor zwecks Revision zerlegt

Laut Auftraggeber wurde der Motor im Rahmen der technischen Restaurierung in 2016 komplett zerlegt und überholt. Folgende Bauteile wurden im Zuge der Motorrevision erneuert: Kurbelwellenlager, Radlager, Kupplungsbeläge, Wellendichtringe sowie alle Dichtungen. Der Originalzylinder wurde gehont und anschließend mit einem neuen Kolben verbaut. Die 6 Volt Kontaktzündung wurde gegen eine elektronische 12 Volt Zündanlage von Vespatronic inkl. Alu-Lüfterrad getauscht.

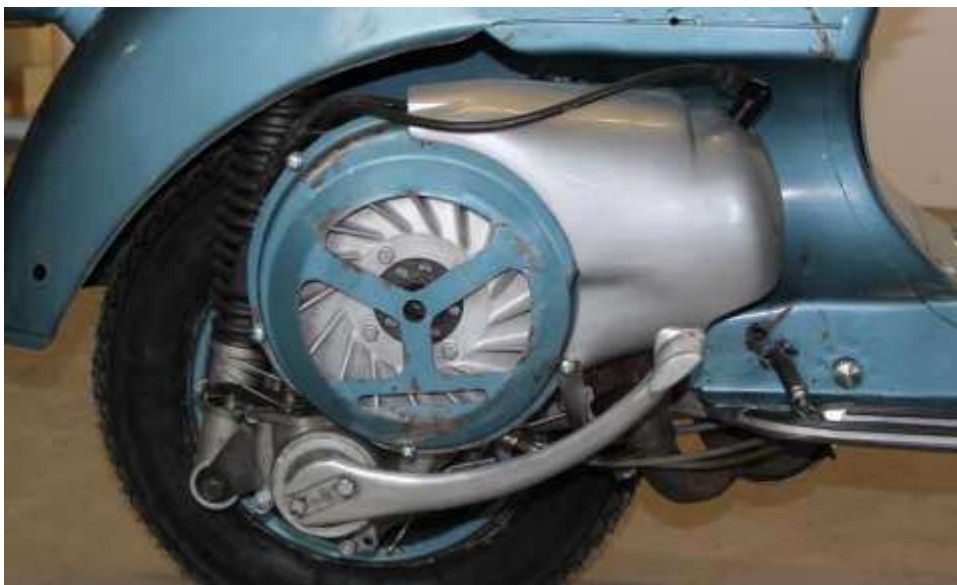
Bild Nr. 020

Motor komplett revidiert

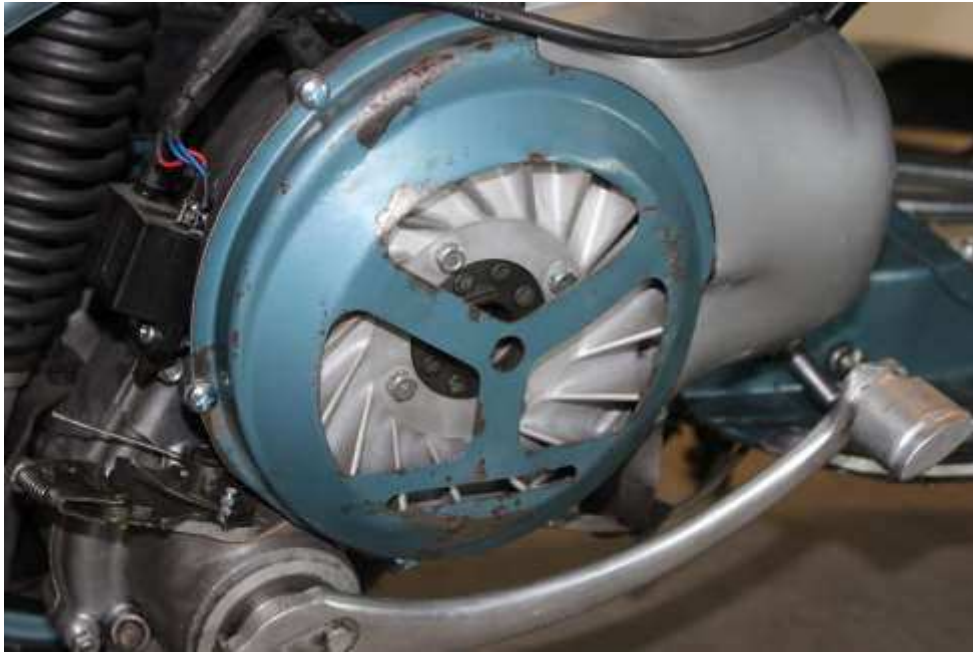
Bild Nr. 021

Zündanlage von Vespatronic inkl. Alu-Lüfterrad verbaut

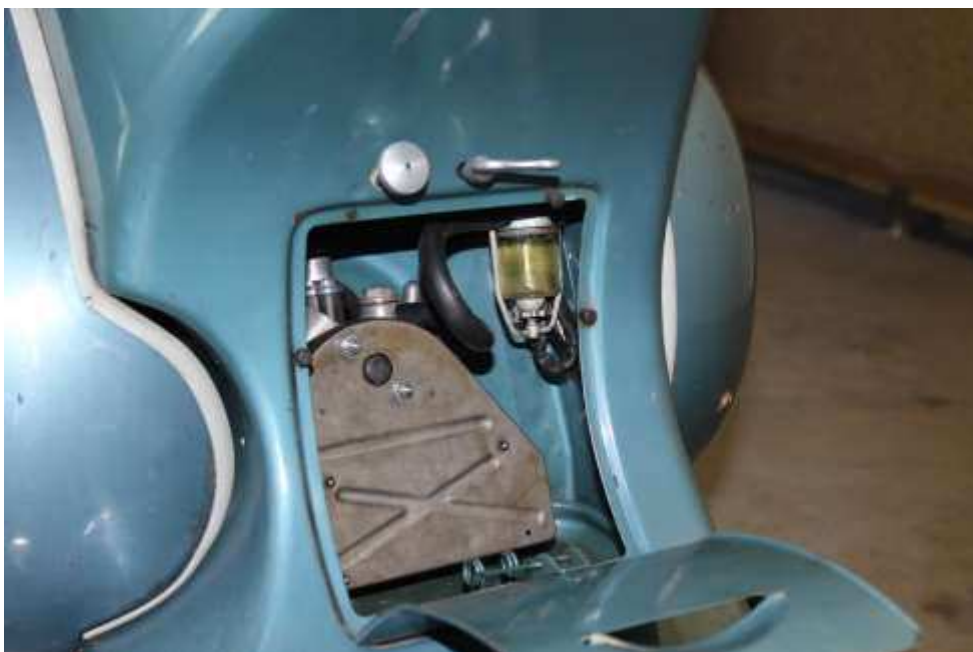
Bild Nr. 022

Original Vergaser sowie Benzinhahn

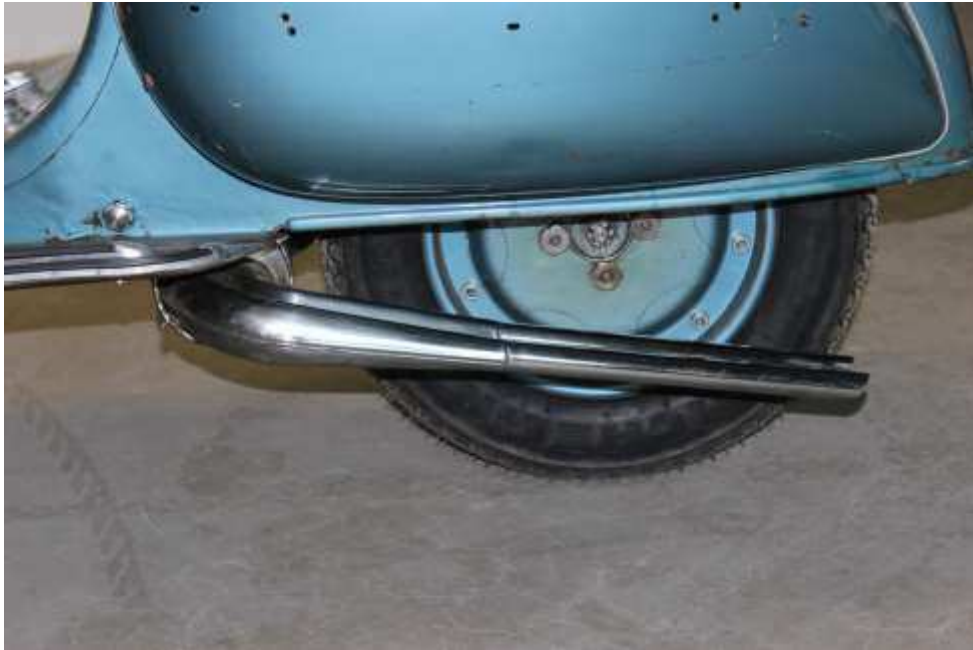
Bild Nr. 025

Die Abgasanlage befand sich in einem guten Zustand. Es konnten keine Undichtigkeiten sowie Durchrostungen festgestellt werden. Die Befestigungen am Zylinder sowie am Motorgehäuse waren im einwandfreien Zustand.

Chrom Sport-Auspuffanlage von Abarth verbaut

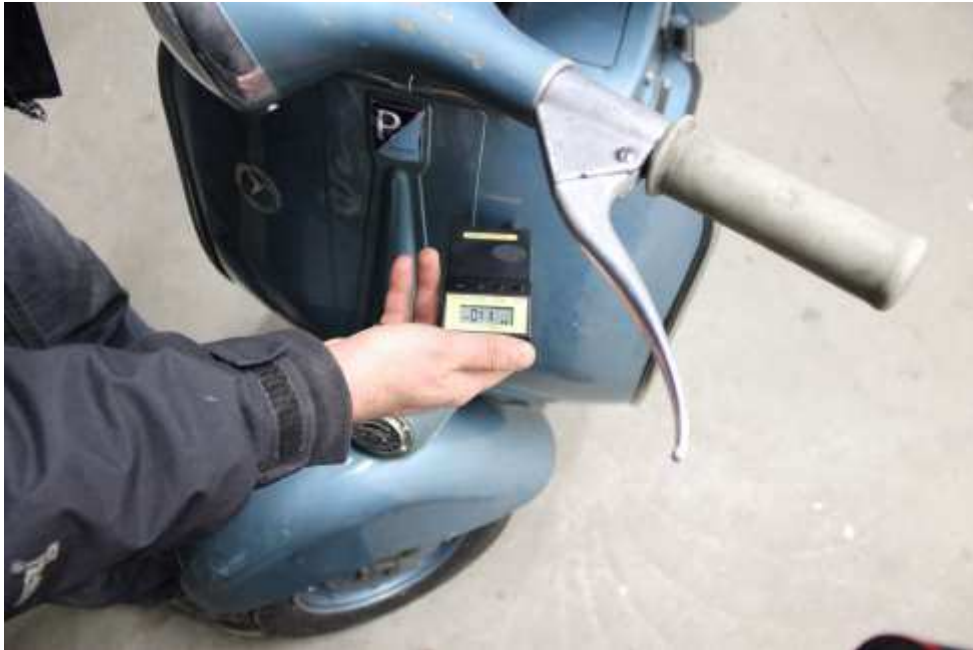
Bild Nr. 029

Die Fahrzeuglackierung entsprach im gesamten Karosseriebereich dem Originalzustand und ist dem Alter entsprechend in einem befriedigenden Zustand.

Original Lackierung, Lackschichtmessung am Beinschild

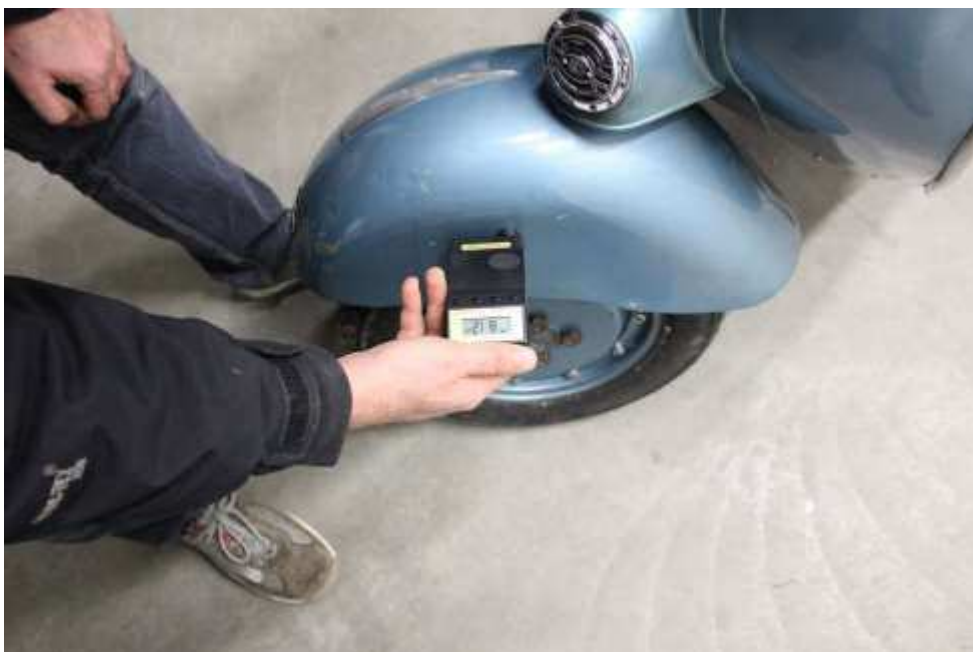
Bild Nr. 030

Original Lackierung, Lackschichtmessung am Kotflügel

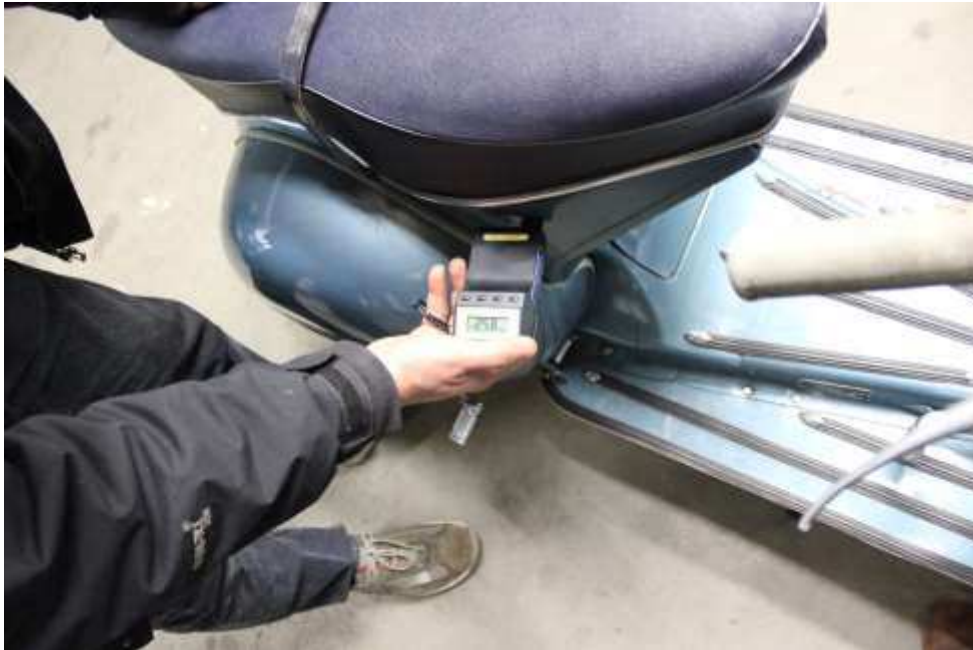
Bild Nr. 031

Original Lackierung, Lackschichtmessung am Rahmen rechts

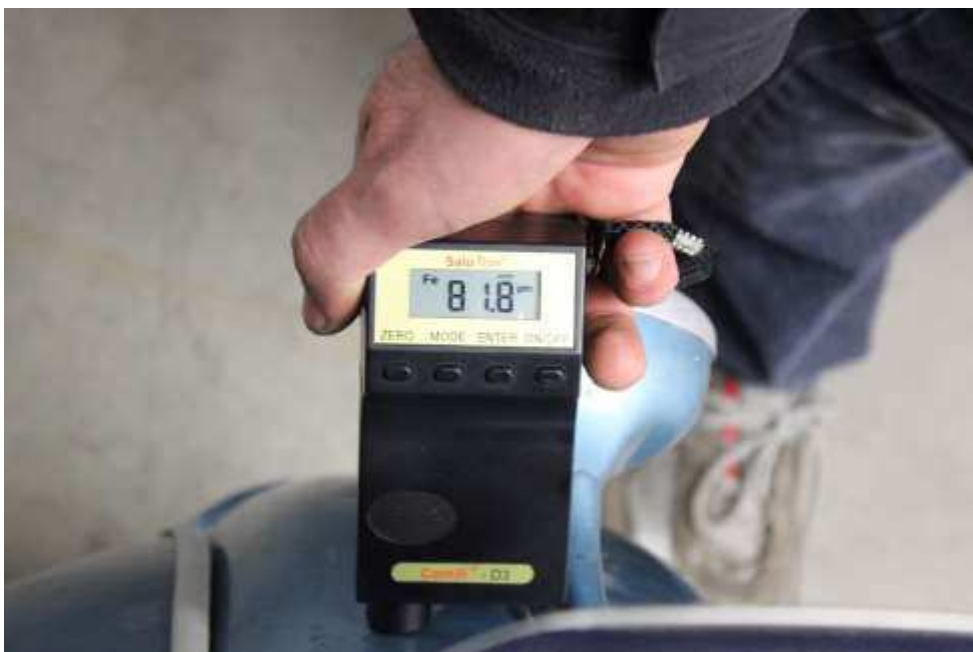
Bild Nr. 032

Original Lackierung, Lackschichtmessung am Rahmen hinten
